**EDIFICIO DE ESTILO "GAIOLEIRO" EN LISBOA (PORTUGAL)
ANÁLISIS HISTÓRICO-CONSTRUCTIVO Y DE PATOLOGÍAS.
PROPUESTA DE INTERVENCIÓN**

Universidad Politécnica de Cartagena. Escuela de Arquitectura e Ingeniería de Edificación

Juan Pablo García López

Proyecto Fin de Carrera

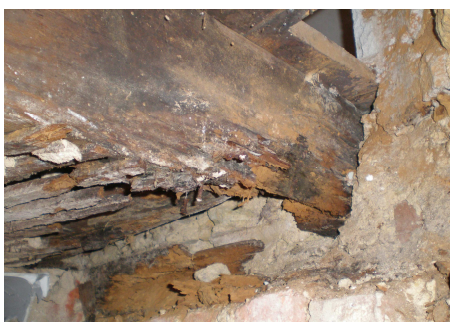
La pudrición parda húmeda también está presente en la edificación incluso su presencia es mayor que la pudrición parda seca, esta se concentra en las maderas que están en contacto con los muros de fachada receptores de agua de lluvia directa y por capilaridad debido a que los revocos de estos muros carecen de cualquier sistema hidrofugante o incluso el revoco se ha desprendido. Los ataques de este tipo de pudrición se concentran en las cabezas de las vigas de madera empotradas en el muro y en las vigas perimetrales de apoyo de estas cabezas, allí donde en la superficie se forman gotas de condensación (**foto 100**). Estos dos aspectos nos hacen sospechar que el género concreto del hongo responsable de esta pudrición es el *Poria Vaporaria*.

Foto 101: Estado de las cabezas de las vigas de madera empotradas en el muro de fachada

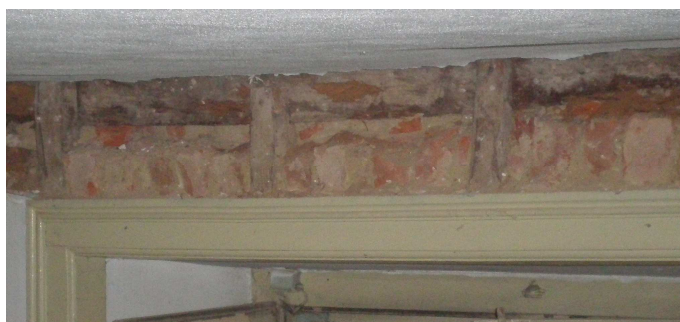
Foto 102: Viga perimetral de apoyo de las cabezas de las vigas del forjado, afectada por completo por la pudrición parda húmeda

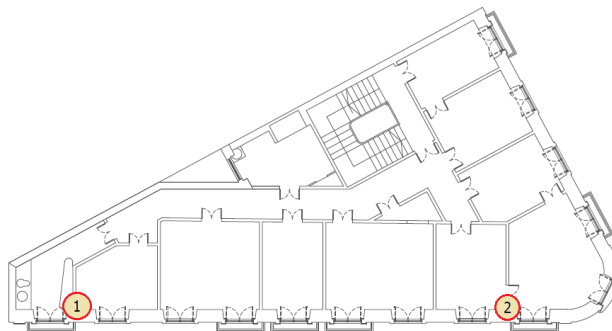
A continuación me gustaría resaltar 2 casos concretos de ataques de la pudrición parda húmeda. Estos casos encontrados en la planta 1ª son singulares por el avanzado estado de los ataques y que merece la pena detenerse a comentar. En el esquema siguiente (**foto 103**) se detallan los lugares concretos donde se han detectado estos ataques y a continuación se muestran una serie de imágenes que describen lo singular de la patología.

Caso 1: El primer caso se encuentra situado en el baño de la planta 1ª, en las maderas que recercan el vano de fachada de esta misma estancia, debido a las condiciones que estas maderas están sometidas por humedades de condensación propias de la estancia más el agua de lluvia directa que se filtra a través del paramento y el agua ascendente por capilaridad han creado unas condiciones de saturación extrema (**foto 104**) que han propiciado la gran proliferación del hongo de la pudrición parda húmeda. En este ataque la madera ha quedado completamente desprovista de cualquier tipo de resistencia provocando la particularidad de que es el propio paramento quien sustenta las maderas y no al contrario tal y como se proyectó. En la imagen (**foto 105**) se puede observar como la pieza de madera se encuentra vacía de materia leñosa en su interior, dejando un núcleo formado por los residuos del material leñoso compuesto principalmente por lignina. Este núcleo ha adquirido un color blanco además de un cierto grado de dureza ("casi fosilizado") que se debe a los contenidos de cal presentes en el agua husada por el hongo para su metabolismo y que este ha ido acumulando junto con los remanentes de su metabolismo. La parte exterior de la madera mantiene el aspecto debido al recubrimiento superficial de la pintura que es quien aglutina los la masa polvorienta fruto de la destrucción de la pieza y que con un suave golpe se desmorona por completo.

Foto 103: Esquema de focos concretos de pudrición parda

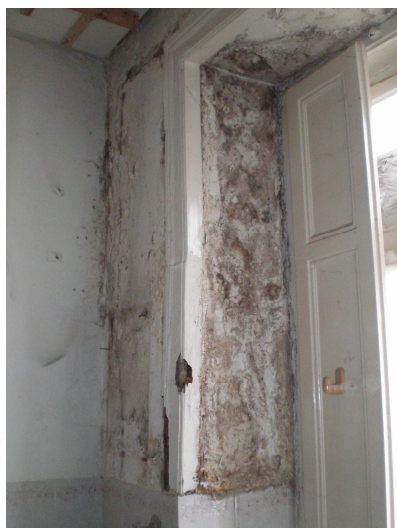
Foto 104: Imagen de las condiciones de extrema saturación de humedad en el cuarto de baño

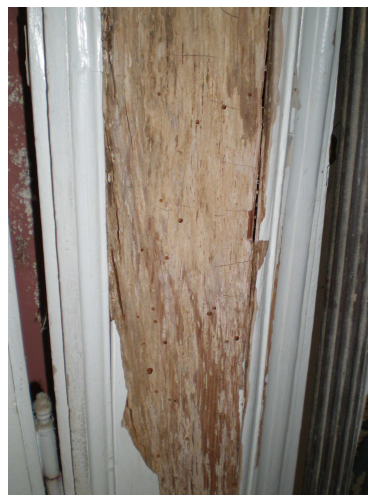
Caso 2: En este segundo caso, situado en el paso de la estancia principal de la vivienda y su estancia contigua, se puede apreciar (**foto 106**) el estado en que se encuentra el entrepañó donde se sitúa la puerta de paso afectado gravemente por filtraciones de agua de lluvia directa y el agua de ascensión capilar. En una primera instancia se pensó que esta estaba atacada exclusivamente por carcoma tal y como mostraban los orificios presentes en la pieza (**foto 107**), pero debido al estado de deterioro sufrido por el paramento se decidió realizar una

inspección más exhaustiva desmontando la pieza. Fue así como se pudo observar que el ataque de carcoma era superficial y que el verdadero ataque de esta pieza estaba perpetrado por un hongo (*Poria Vaporaria*) y que los daños a esta no eran superficiales, sino que eran tan intensos que la pieza era ya irreparable (**foto 108**). El desarrollo de este hongo era muy importante, tanto que claramente podía verse el micelio suspendido en el interior de la pieza (**foto 109**) y que este no solo había atacado a la albura sino que el duramen de la madera también estaba completamente fagocitado.

Foto 107: Orificios de salida de la carcoma en la pieza de madera

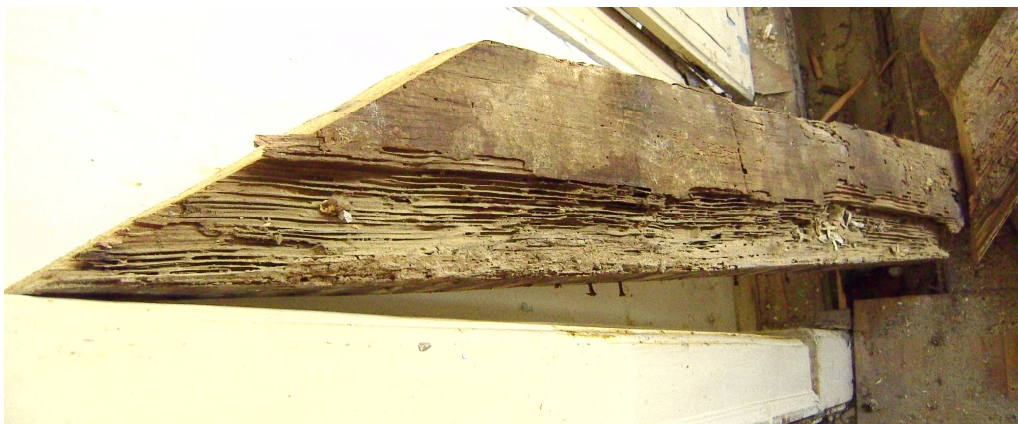
En el edificio se han encontrado un par de vigas roídas por el ratón común aprovechando el debilitamiento de estas por la carcoma (**foto 111**), estas vigas se encontraban situadas en la planta primera, junto al muro medianero, en las cuales a parte de las galerías para entrar y salir se encontraba la madriguera de estos roedores claramente identificable por las acumulaciones de papelillo y pajas acumulados en su interior realizada para el refugio de las crías. Además también se han encontrado entre los entrevigados de los forjados algunos ejemplares muertos que nos han permitido identificar la especie concreta de roedores que se refugiaba en estas maderas.

Foto 111: Viga de madera roída para realizar las galerías de entrada y salida hacia la madriguera

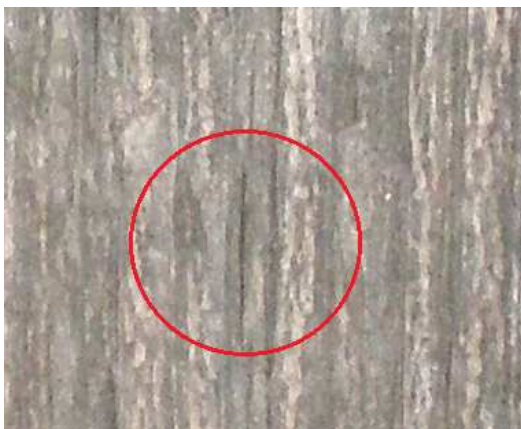
Foto 115: Fendas en la madera por la hinchazón y merma de los movimientos higroscópicos

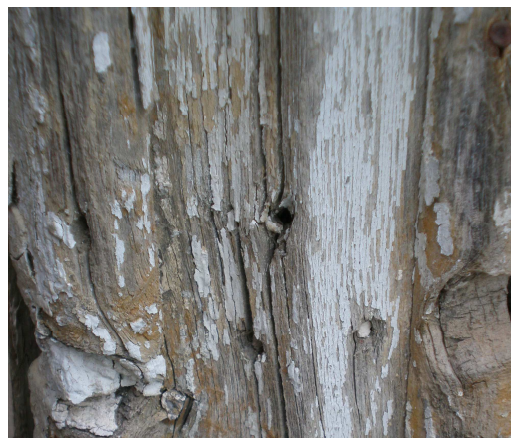
Los cambios de humedad, que producen cambios volumétricos a la madera lo que favorece su destrucción. La madera tiende a equilibrar su humedad con la temperatura y la humedad ambiente, debido a su higroscopicidad acusada por la naturaleza del material que tiende a acumular agua de la atmosfera en su estructura submicroscopica de las paredes celulares provocando su hinchamiento, cuando las condiciones externas varían la madera toma o cede humedad produciéndose movimientos de hinchazón y merma que dan lugar a la formación de fendas y deformaciones (**foto 115**) debido a que las células se van envejeciendo perdiendo su flexibilidad, produciéndose una fatiga en la madera que hace que en cada movimiento no se recuperen las mismas dimensiones iniciales provocando con el tiempo la aparición de fendas permanentes (**foto 116**).

Foto 116: Fendas permanentes debido a los movimientos de hinchamiento y merma continuados

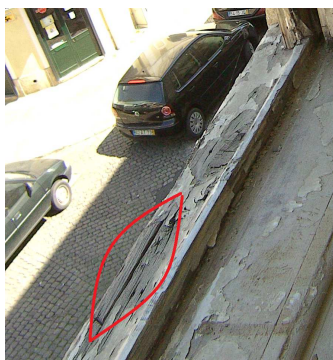
En el edificio existen numerosas muestras de este fenómeno por el cual las maderas tienen movimientos de hinchazón y mermas, que como ya hemos citado su repercusión es mayor en las maderas expuestas a la intemperie. Son estas maderas por tanto las que presentan patologías de fendas y deformaciones más acusadas (**foto 117**). Además debido a este fenómeno se han producido desencajes entre piezas de madera distintas (**foto 118**), pero que pertenecen a un mismo elemento, creando grietas en las uniones de las diferentes piezas por las que el edificio ve mermada su función protectora ya que se producen infiltraciones de agua, y una merma del aislamiento térmico del interior del edificio. Respecto de este fenómeno en el interior del edificio tenemos que señalar que las maderas han sufrido aportaciones de humedad tanto del ambiente como aportaciones por capilaridad o filtraciones produciéndose un hinchazón en las mismas pero los movimientos de merma no han sido tan acusados por lo que las patologías sufridas por estas maderas atañen más a otro tipo de patologías ya comentadas anteriormente como son los ataques de xilófagos.

Foto 117: Formación de fendas y deformaciones en las maderas de las carpinterías exteriores

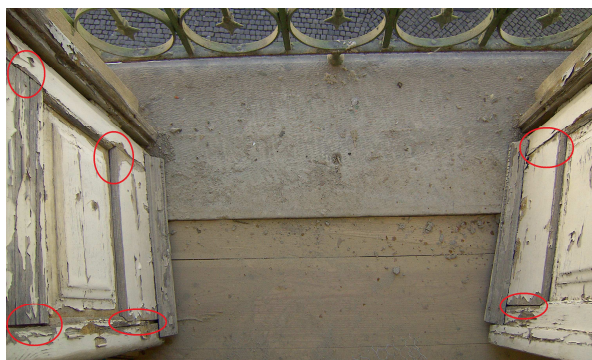
Foto 118: Desencajes entre las piezas de un mismo elemento por los movimientos de hinchazón y merma en las maderas que provocan una reducción de la función aislante del edificio.

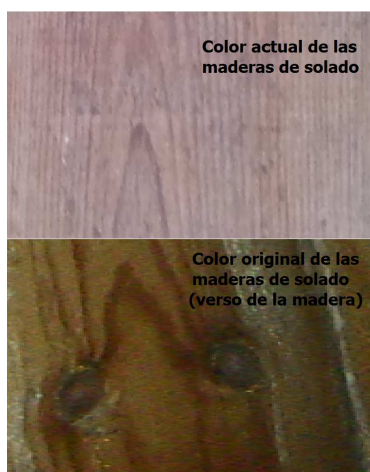
En el edificio podemos encontrar algunas muestras de estos agentes químicos en las maderas domesticas principalmente en los pavimentos que han perdido parte de su coloración natural debido a los productos de limpieza como lejías y detergentes (**foto 119**). También existen ejemplos en los que las maderas presentan manchas negras producidas por las reacciones químicas entre los óxidos de hierro y los taninos y polifenoles presentes en los tejidos leñosos (**foto 120**) aunque no en maderas domésticas, sino que estas manchas se encuentran en las maderas con conectores entre las vigas y los muros. También podemos encontrar piezas afectadas por la argamasa de cal que han dañado superficialmente las maderas debido a su contacto con la madera en condiciones de humedad prolongada como es el caso de las maderas que constituyen las paredes de tabique en donde se puede apreciar claramente las zonas que han estado protegidas de la cal por los listones de madera (**foto 121**).

Foto 119: Diferencia de color producida por los detergentes y lejías empleados para su limpieza

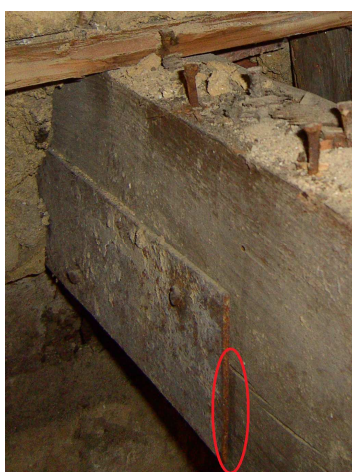
Foto 120: Manchas negras producidas por la reacción química de los óxidos de hierro

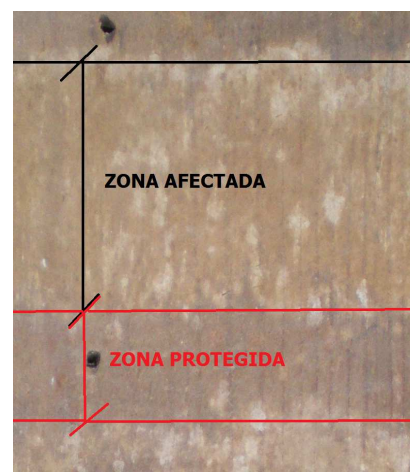
Foto 121: Modificaciones producidos por los revocos de argamasa de cal sobre las maderas de dichos tabiques

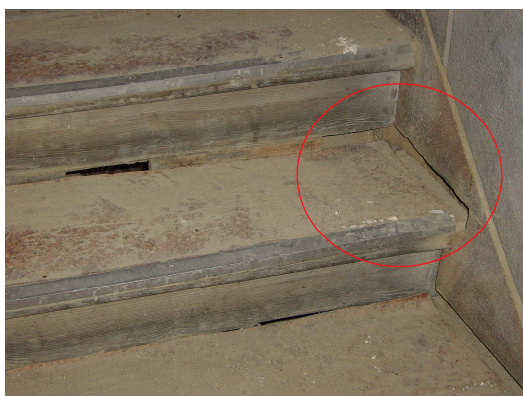
Las patologías de la madera por la acción de los agentes mecánicos en el edificio se centran casi exclusivamente en los pavimentos, principalmente en el de la escalera. Por un lado existen escalones en el arranque que han quedado descolocados por la acción mecánica del paso de las personas (**foto 122**) y otros escalones en los tramos intermedios que han sufrido un desgaste muy acusado en el centro de la huella ya han perdido el perfil metálico que los protegía (**foto 123**).

Foto 122: Escalones descolocados debido a la acción mecánica por el paso de las personas

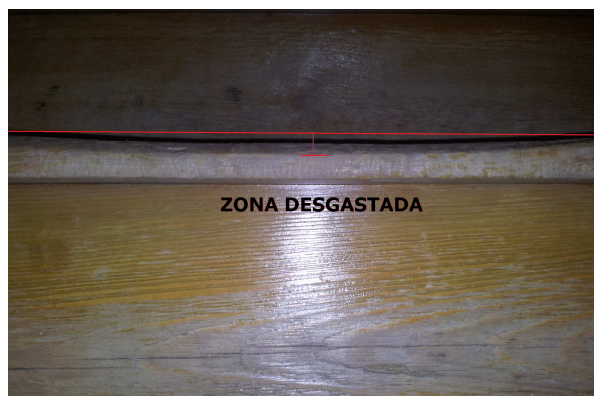
Foto 123: Escalones desgastados en la huella debido a la acción mecánica por el paso de las personas

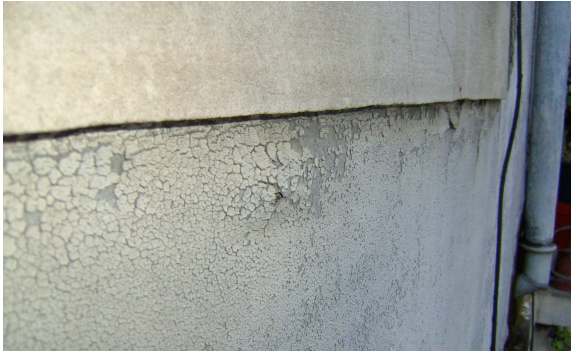
Foto 134: Cuarteo de la pintura de acabado por expansión y retracción debido a los cambios de humedad y temperatura

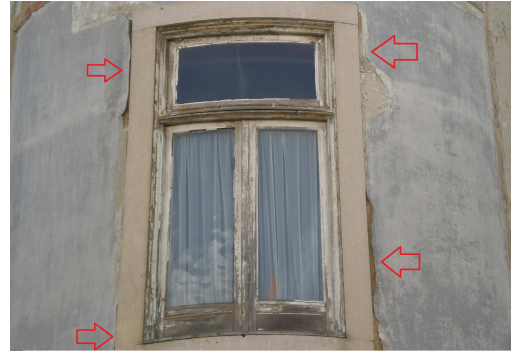
Foto 135: Fisuración más acusada en los encuentros con la unión de los recercos de cantería

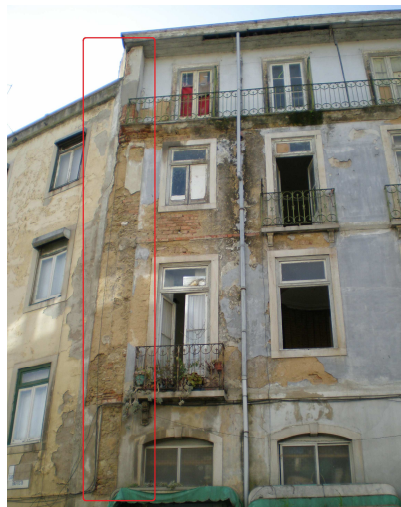
138: Desprendimiento del revestimiento exterior debido a la erosión

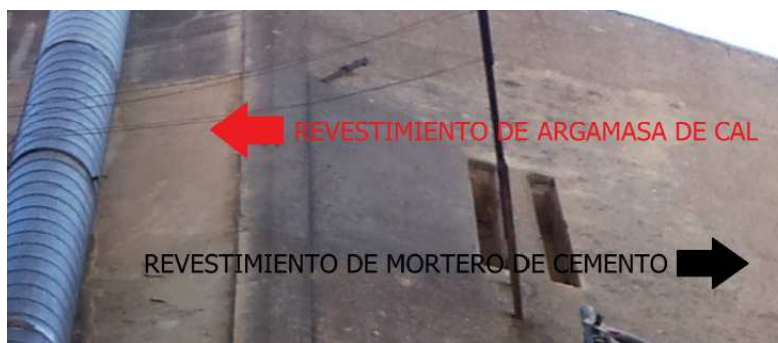
Tal y como se puede apreciar en la siguiente imagen (**foto 140**) en el muro se distinguen claramente dos tipos de revestimiento, uno de argamasa de cal y otro de mortero de cemento. Del revestimiento de argamasa de cal se encuentra en general en un estado aceptable, en el cual se están desprendiendo la capa más superficial de acabado. El revestimiento de mortero de cemento en general se conserva de manera aceptable en la mayoría de sus partes pero tenemos que señalar que la estructura porosa del mortero de cemento es muy diferente de la estructura porosa de la argamasa de cal presentando la del mortero poros más pequeños (microporos) que contienen una mayor fuerza capilar y mayor impermeabilidad con el consiguiente mayor

Foto 140: Distinción de los distintos revestimientos en el muro de la parte trasera

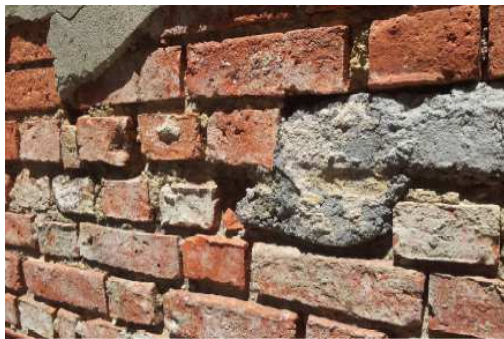
retenimiento de humedad en los paramentos. Estas retenciones de agua han provocado varios daños a los elementos que componen el paramento, por un lado al impedir la salida de la humedad y la desecación a través del mortero, las argamasas de cal utilizadas para el asentamiento de los ladrillos se han visto disgregadas con mayor rapidez, perdiendo gran parte de la masa en las yagas y tendeles (**foto 141**). Por otro lado al impedir la permeabilidad del agua de condensación, la adherencia entre mortero y paramento se ha perdido (debido a la incompatibilidad de materiales) produciéndose desprendimientos en las partes más cercanas a los cuartos de baño, focos de condensaciones continuas (**foto 142**).

Foto 141: Pérdida de la masa en yagas y tendeles por la impermeabilidad del mortero de cemento

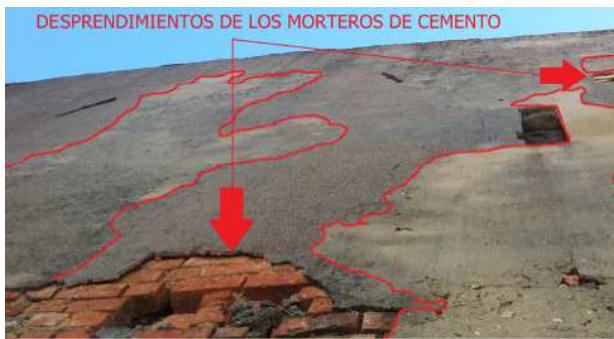
Foto 142: Desprendimiento de los morteros de cemento por la pérdida de adherencia entre ladrillos y mortero

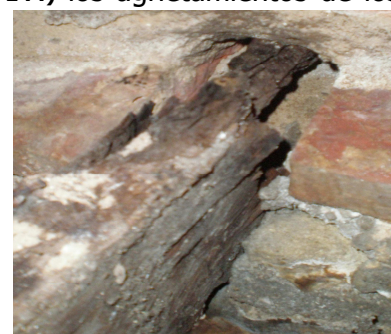
Foto 143: Desprendimiento del mortero de cemento por la pérdida de

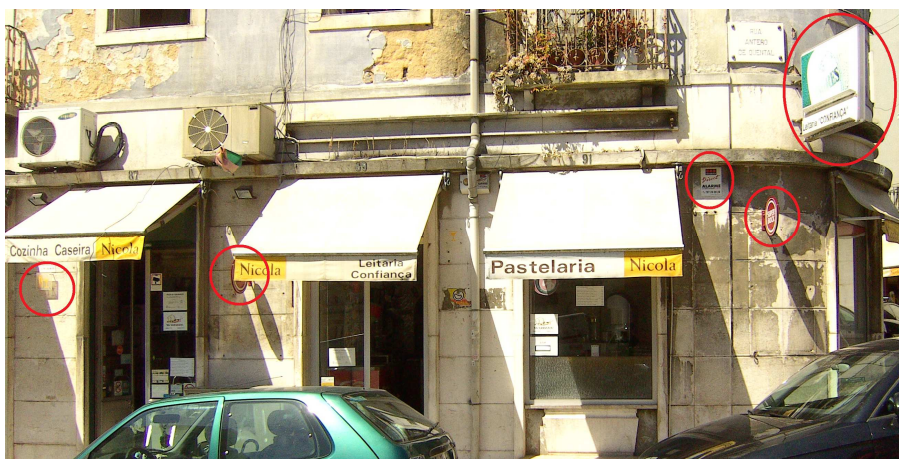
La presencia de carteles en la fachada del edificio es notoria, estos están en la calle rua Antero de Quental, concretamente en el aplacado de piedra que abarca el café y el restaurante en esa misma calle (**foto 145**). En la actualidad se encuentra 6 carteles fijados a la fachada (realmente existen 2 carteles más que corresponden a los nombres de las calles) de los cuales dos son de una conocida marca de cerveza en el país, dos de la alarma instalada en el interior del inmueble, uno que hace referencia a una distinción del restaurante y por ultimo un cartel que es de la antigua lechería situada donde hoy está la cafetería. Todos ellos distorsionan la correcta interpretación del edificio, pero como tampoco se trata de un edificio con categoría de BIC, ni siquiera de un edificio con un grado de protección básico, se puede considerar la presencia de algún cartel informativo relativo a las actividades que en los locales comerciales se desarrollan.

Foto 145: Imagen de los carteles presentes en la fachada en la calle rua Antero de Quental

Desde un criterio completamente personal considero que tanto los carteles que hacen referencia a la marca de cerveza, como los de la alarma y el de la antigua lechería son completamente prescindibles; únicamente creo que el único cartel que bajo los criterios de discreción y respeto a los valores del edificio que podría permanecer sería el cartel que hace referencia a la distinción del restaurante, siendo este de metraquilato transparente con la indicación de la distinción del restaurante con un discreto adhesivo amarillo.

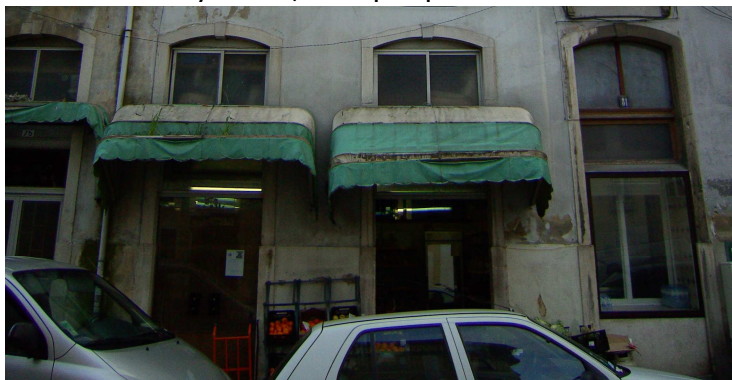
También cabe comentar en este apartado la presencia de los toldos instalados tanto en la tienda de ultramarinos como en el restaurante y cafetería. Los toldos instalados en el restaurante y cafetería podemos decir que pueden entrar en el criterio de discreción respecto al edificio ya que los tonos crema de este no resaltan demasiado en relación al aplacado, pero los de la tienda de ultramarinos representan una grave distorsión respecto de la armonía del edificio, no solo por sus colores blanco y verde, sino porque además dificultan la correcta interpretación del edificio ya que su posición en mitad del vano impide ver completamente las arcadas originales (**foto 146**). Además el estado tan deteriorado de estos toldos hacen necesaria como mínimo la sustitución de estos por unos más adecuados, aunque lo deseable sería buscar otro método para la protección frente al asoleamiento de la mañana.

Foto 146: Imagen de la situación de los toldos en la tienda de ultramarinos

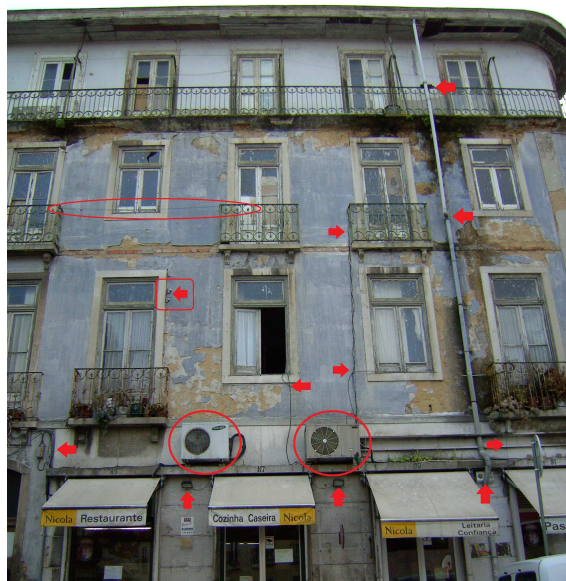
Foto 147: Imagen de las instalaciones presentes en la fachada en la calle rua Antero de Quental

edificio con el consiguiente deterioro del conjunto (**foto 147**). En el edificio tenemos varios ejemplos, pudiendo ver como estos vestigios aportan o restan valor al inmueble.

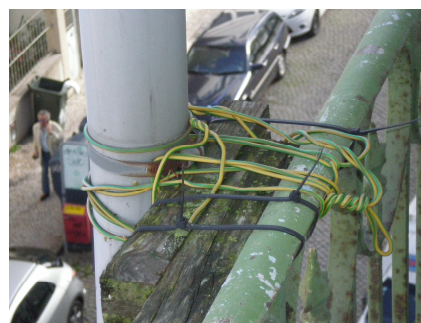
En el inmueble existen varios conjuntos de instalaciones que lejos de aportar valor al inmueble representan un perjuicio para este. Dentro de estas instalaciones se encuentran por ejemplo las instalaciones de evacuación de aguas pluviales de la calle rua Antero de Quental donde su renovación se ha realizado de forma desastrosa. En origen, esta instalación era una instalación vista en su paso por la fachada entre el primer y segundo piso, manteniéndose oculta en la transición entre el primer piso y la planta baja para desaguar en la red atravesando la acera también de forma oculta. En la imagen superior (**foto 147**) podemos observar como esta sustitución lejos de respetar el trazado original o intentar adecuarse a la morfología del edificio de una forma discreta, esta desciende desde el canalón verticalmente indiscriminadamente, sin respetar el contorno del edificio a su paso por la planta tercera, incluso presenta una fijación chambona en su paso por delante de la barandilla (**foto 148**), también tiene un entronque a mitad de tramo que aparte de presentar deficiencias en su estanqueidad se encuentra fuera del eje vertical que debería seguir esta canalización, también sus pintos de fijación se encuentran desprovistos de cualquier sellado para evitar la entrada de agua con las consiguientes filtraciones al muro de fachada y para terminar esta se encuentra rota en su base vertiendo el contenido de agua de forma inadecuada en el pie del edificio (sucede lo mismo en la canalización contigua de la misma fachada).

Foto 148: Fijación defectuosa entre la barandilla y la bajante de pluviales

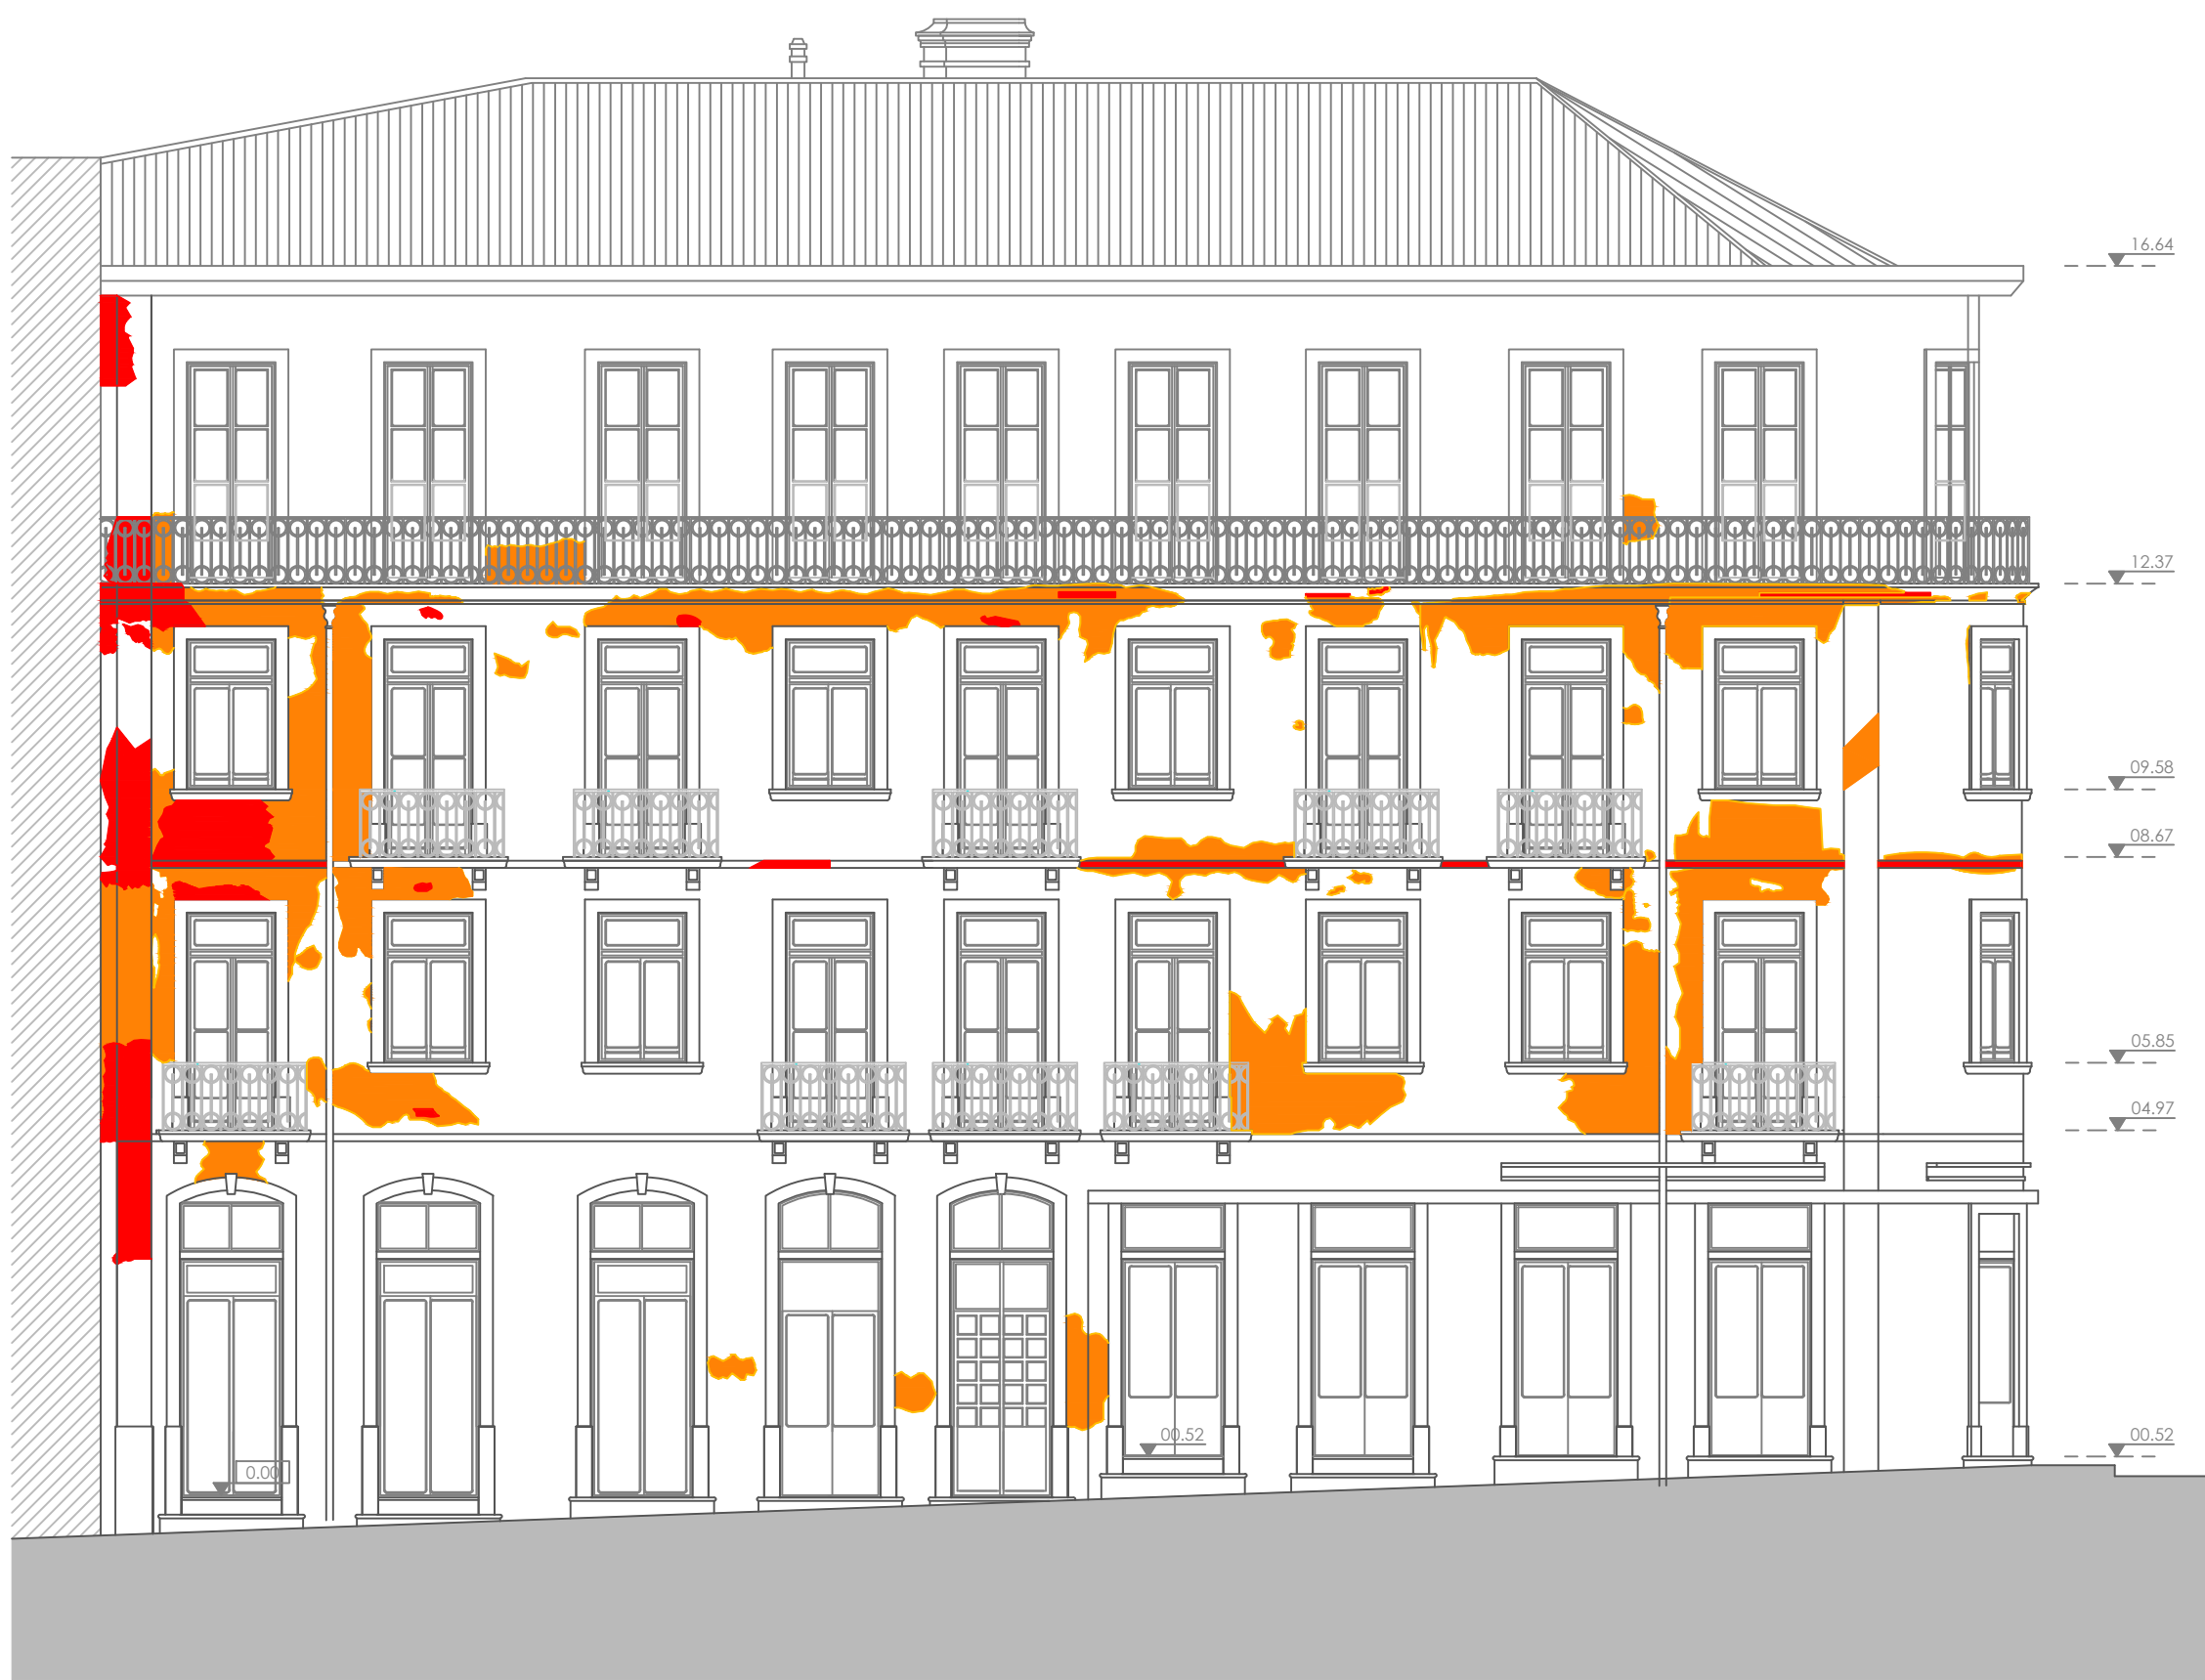
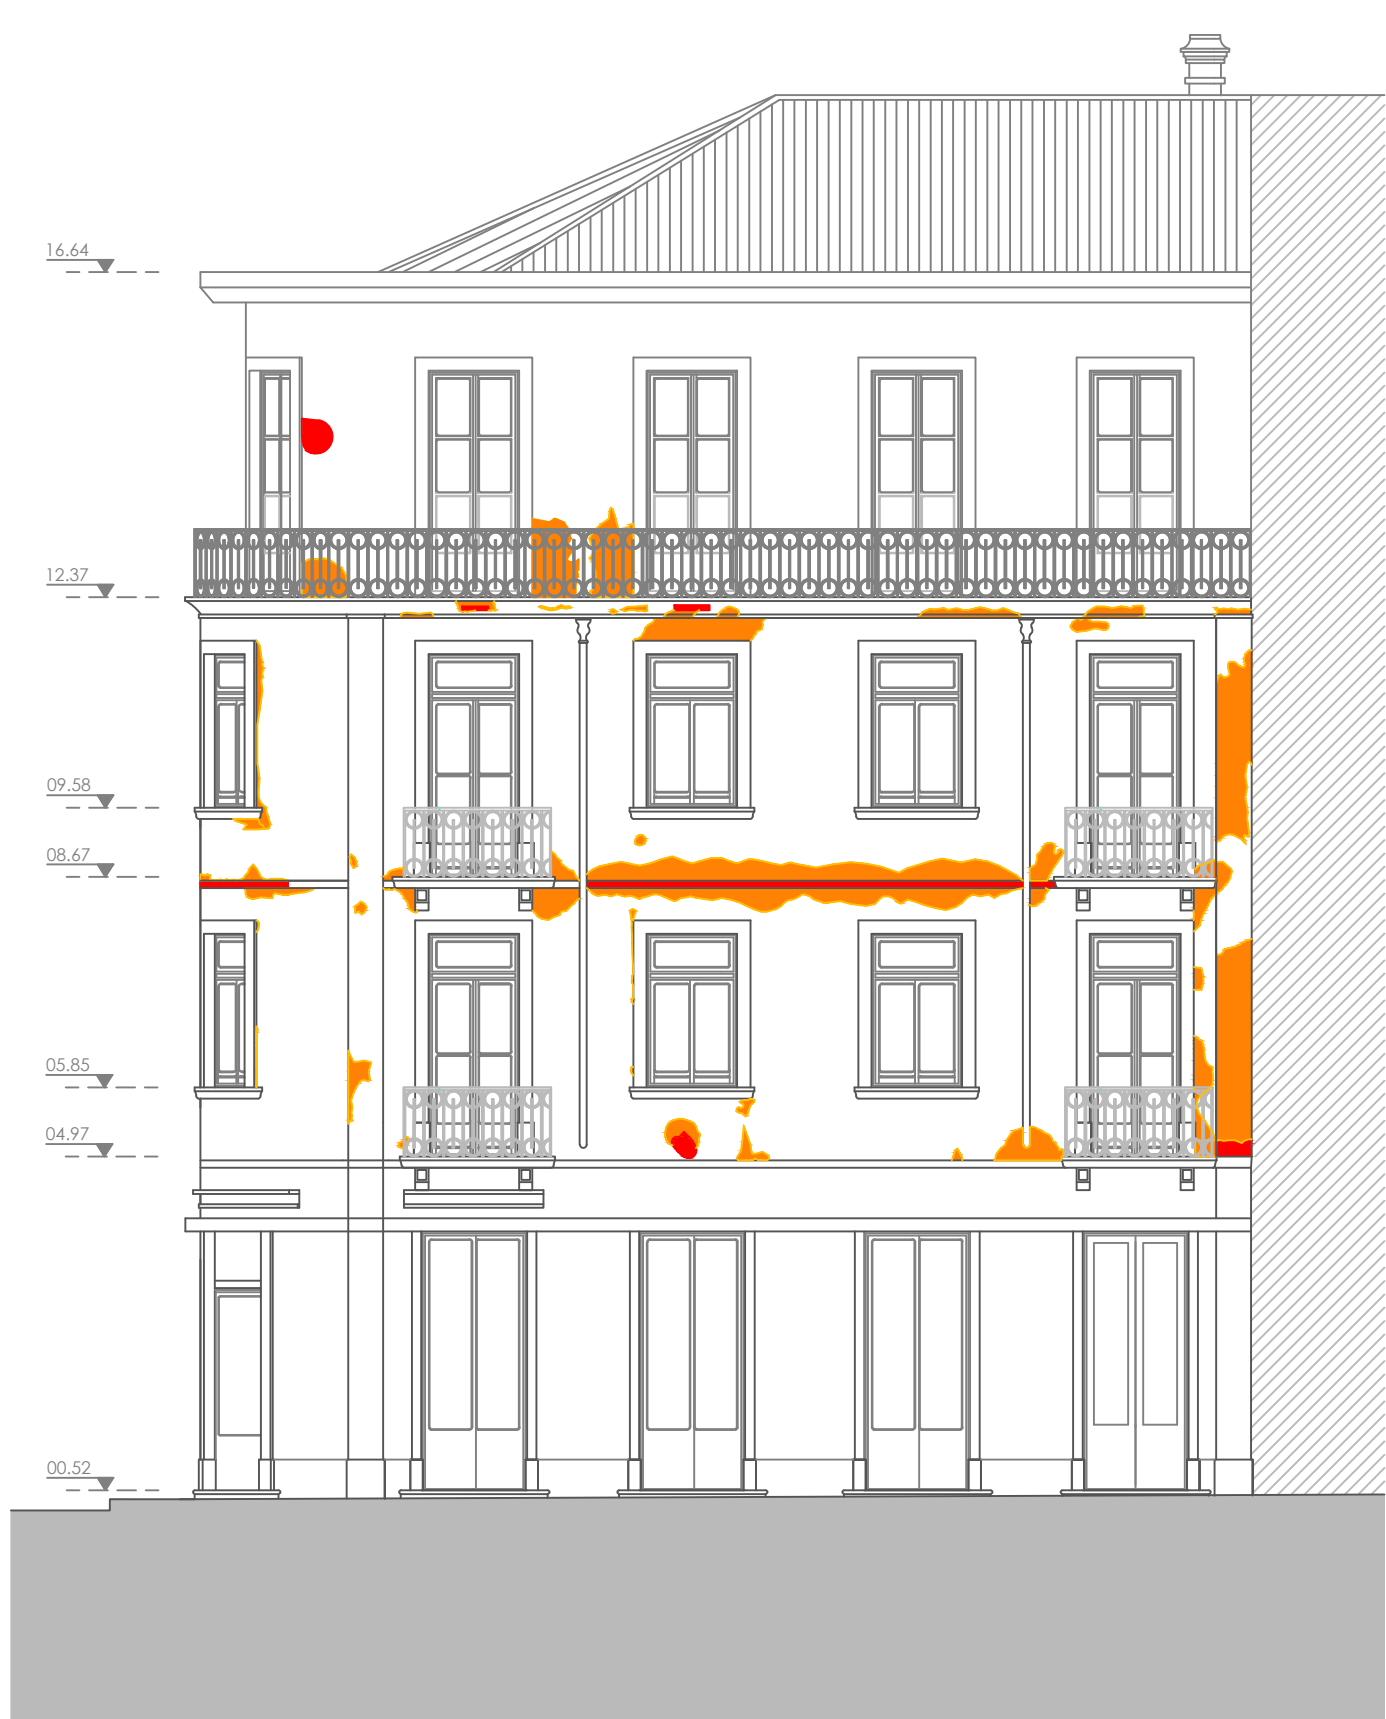
PROYECTO FINAL DE CARRERA		
EDIFICIO ESTILO "GAIOLEIRO" EN LISBOA (PORTUGAL) ANÁLISIS HISTÓRICO, CONSTRUCTIVO Y DE PATOLOGÍAS		
FECHA: SEPTIEMBRE 2013	PLANO: CUADRO FISURATIVO DE GRIETAS EN FACHADA	Nº: 2
ESCALA: 1:100		
ALUMNO: JUAN PABLO GARCÍA LÓPEZ	DIRECTOR ACADÉMICO: PEDRO ENRIQUE COLLADO ESPEJO

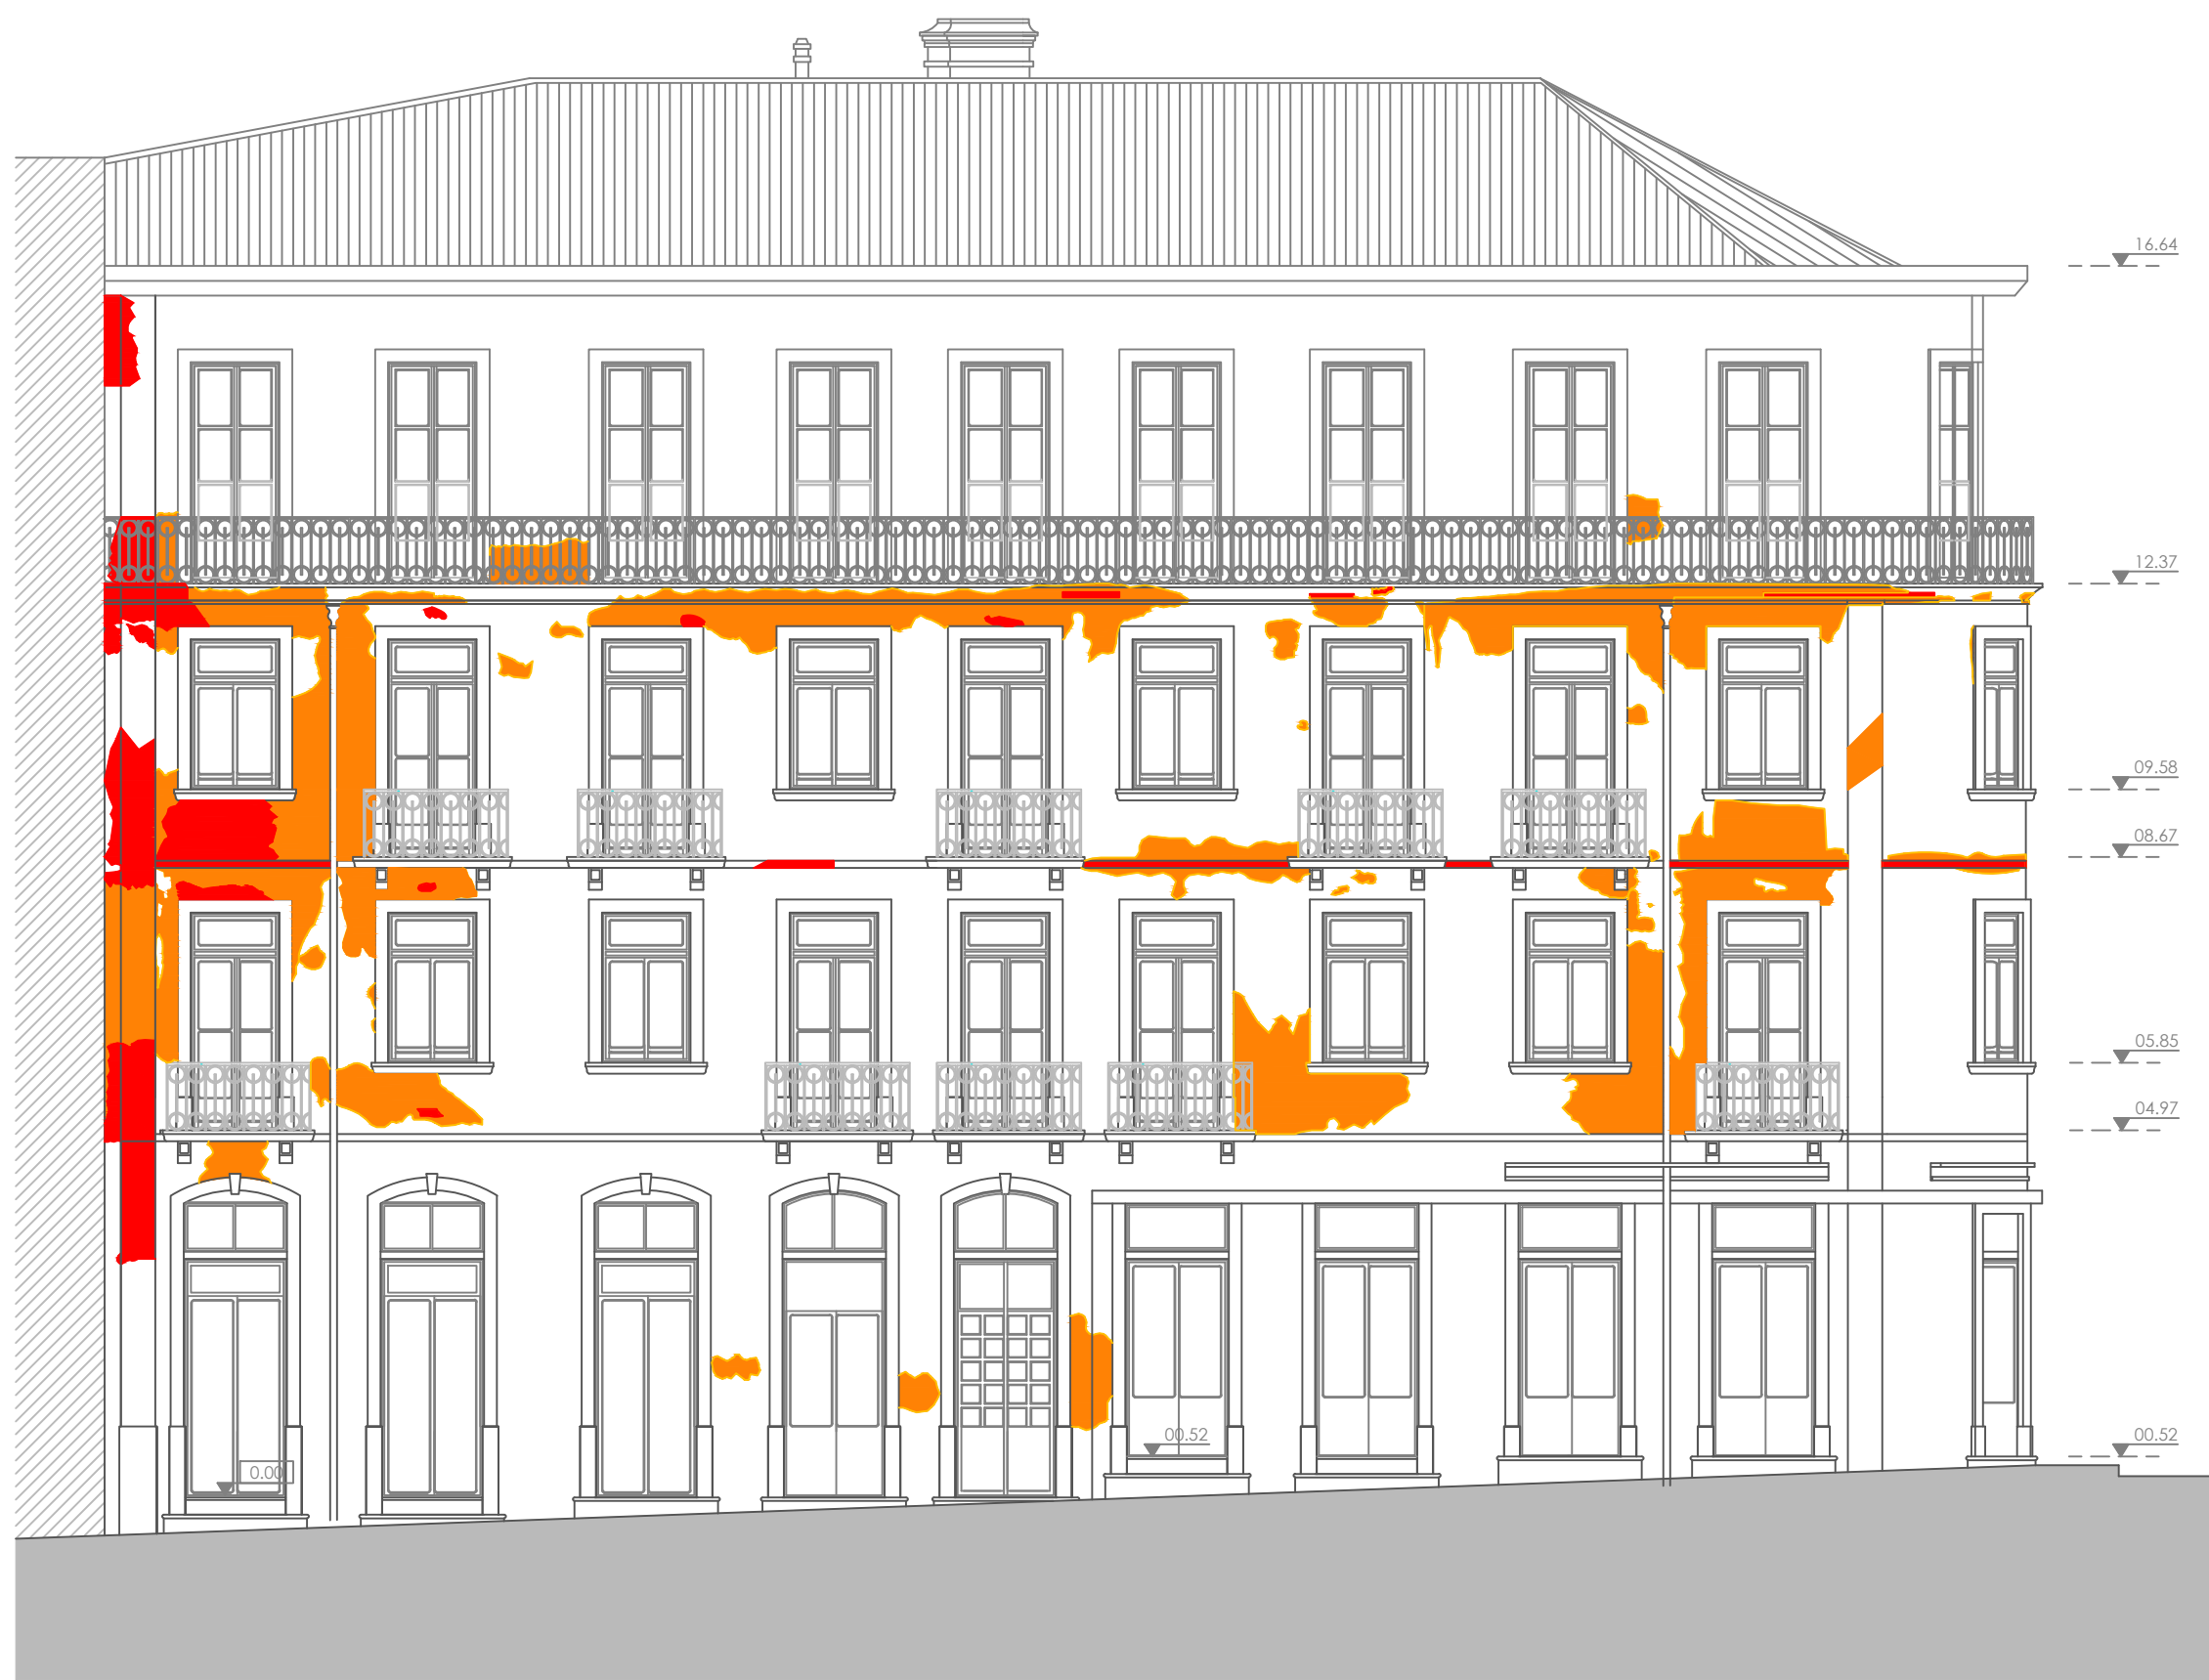
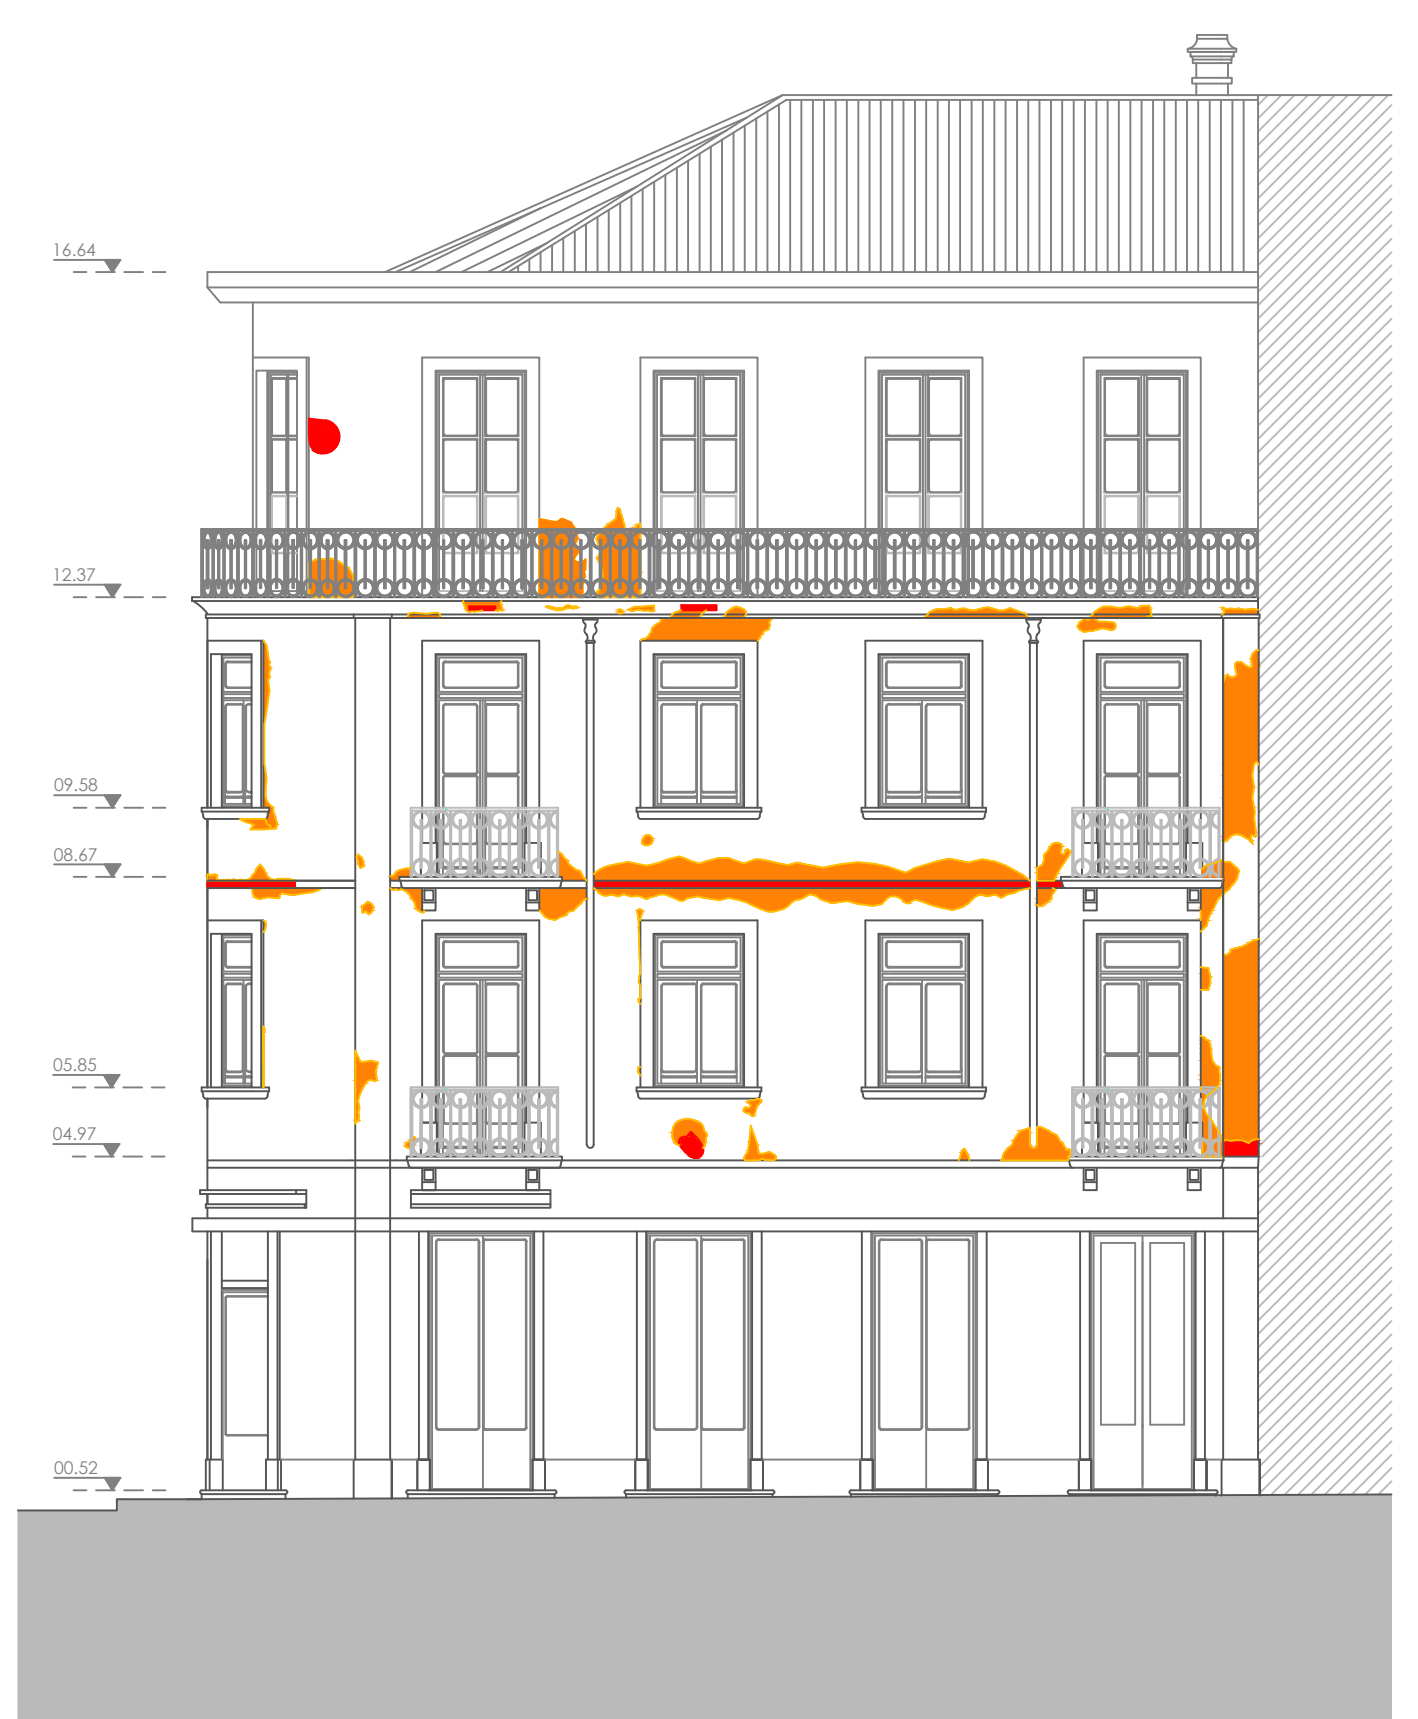
- CAÍDA ENLUCIDO FACHADA
- CAÍDA REVOCO FACHADA
